17-Year-Old Laborer Works His Last Day – Spanish

Un trabajador de 17 años trabaja su último día

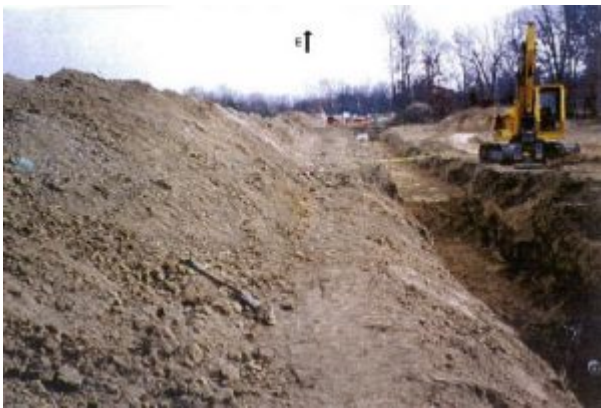
Un obrero de 17 años murió, y un compañero de trabajo se lesionó después de que un muro de la zanja en la que trabajaban se derrumbara. La víctima formaba parte de un equipo que instalaba tuberías de alcantarillado en la urbanización de un parque industrial (Figura 1).

Proyecto de Instalación de Alcantarillado (La zanja que se muestra en la foto es de aproximadamente 200 pies de largo.)

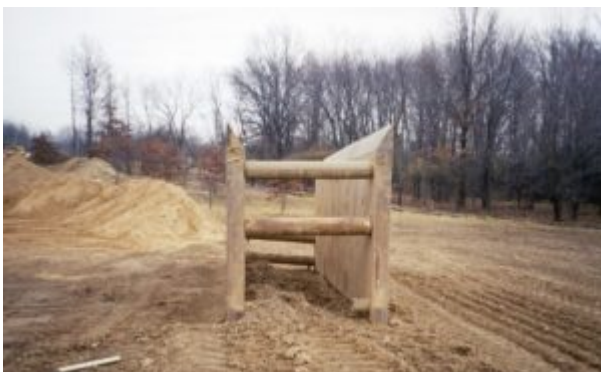
La tripulación estaba formada por cinco hombres, incluyendo a la víctima y un operador de excavadora autónoma. El día anterior al incidente, el operador de la excavadora retiró el escudo de la zanja (Figura 2), para poder sacar las tuberías viejas. Una vez hecho esto, la tripulación dejó de trabajar por el día.

Figura 2. Escudo (El escudo fue retirado de la zanja con una excavadora y colocado a

20 metros de la zanja.)

- La excavación había sido debidamente protegida por un escudo de trinchera de alta resistencia durante los trabajos previos al evento. Pero por alguna razón, el operador de la excavadora y el capataz, que también era probablemente la persona competente en el sitio, continuaron trabajando sin poner el escudo de nuevo en la zanja.

- Cuando las condiciones de trabajo cambian y es necesario retirar temporalmente el sistema de protección en uso, los empleadores deben asegurarse de que todos los trabajadores sean retirados de la zanja. Sólo cuando se vuelva a colocar un sistema de protección adecuado en la zanja se debe permitir a los trabajadores volver a entrar en la zanja.

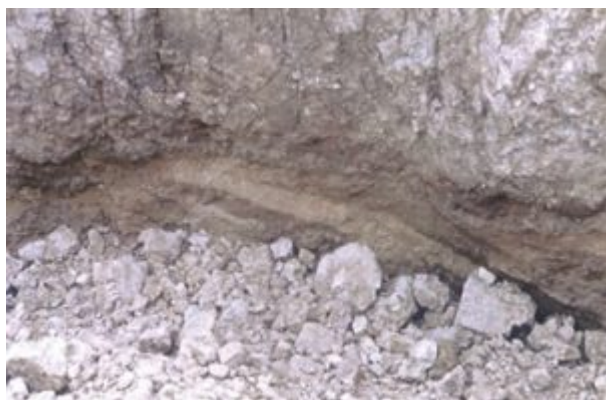
Figura 3. Área de cuevas (Mirando al sur, el área de cuevas tiene aproximadamente 30 pies de largo y 11 a 13 pies de profundidad.)

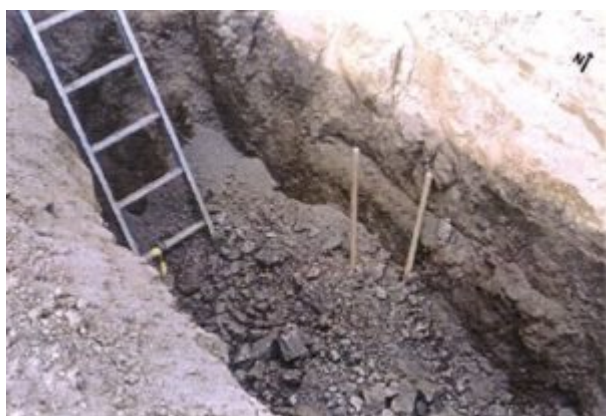
Después de que habían colocado la tubería, un compañero de trabajo, trabajando por encima de ellos a nivel del suelo, les entregó un poste de grado. Mientras colocaban el poste de grado dentro del extremo de la tubería para permitirles comprobar el grado de la línea de alcantarillado, una sección de la pared de la zanja desprotegida de 30 pies de largo por 11 pies de alto y varios pies de grosor se hundió (ver Figura 3). Una parte de esta sección caída golpeó a la víctima y a su compañero de trabajo, enterrándolos hasta la mitad del pecho y a su compañero de trabajo hasta las rodillas (Observe la figura 4).

Figura 4. Escena del incidente (La víctima y su compañero de trabajo fueron enterrados cerca del extremo oeste de la trinchera.)
