17-year-old Warehouse Worker Crushed by Forklift – Spanish

Trabajador de un Depósito de 17 años de edad aplastado por una carretilla elevadora

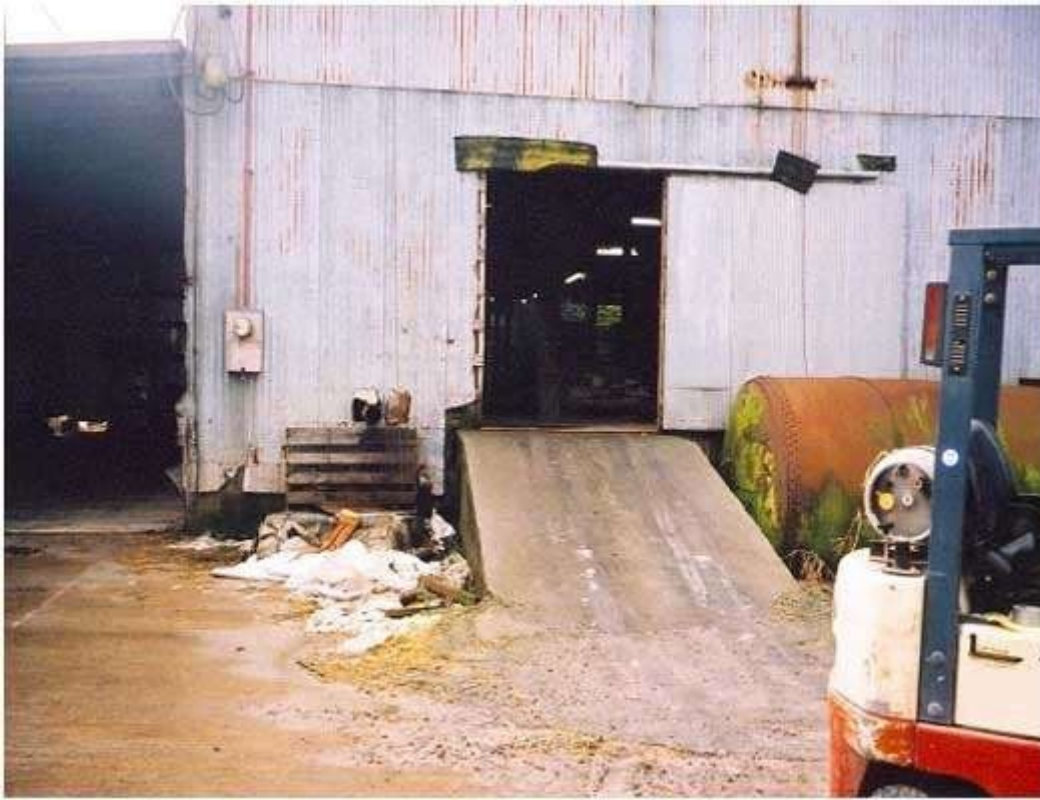
Foto 1

El incidente ocurrió en una cooperativa agrícola. La tienda de la cooperativa estaba conectada a la tienda de neumáticos de la cooperativa y a un depósito. Además, en el terreno había un cobertizo de almacenamiento de equipos, un cobertizo de fertilizantes, y un área de almacenamiento al aire libre donde se almacenaban lameduras de animales de 200 libras de melaza. Un gran aparcamiento plano de hormigón se extendía delante de la entrada de la tienda y alrededor de un lado del depósito donde se encontraba un muelle de carga y una rampa – **Foto 1**.

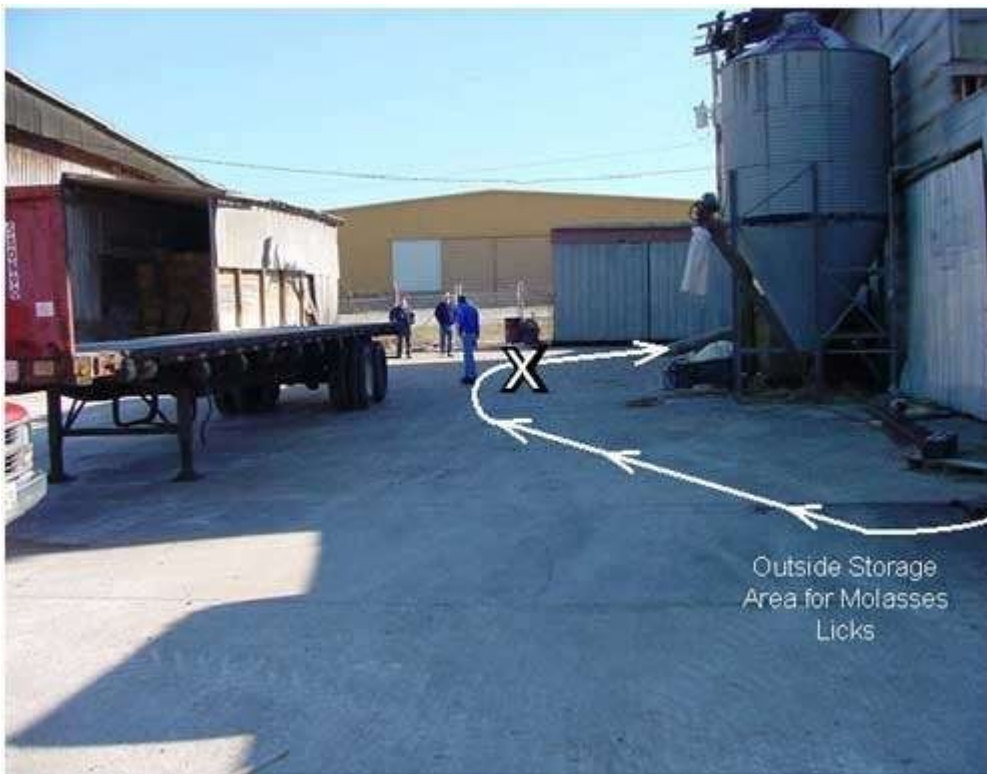
Foto 2

Parecía que la víctima se dirigía hacia la rampa del almacén en la superficie plana del aparcamiento e hizo un giro brusco a la derecha para entrar en la estrecha rampa que lleva al almacén. Se supone que esto es cuando el montacargas se volcó a su lado izquierdo. El montacargas no estaba cargado pero sus horquillas se elevaron aproximadamente 20 pulgadas. Había una sola marca de derrape de 12 pies localizada en el estacionamiento donde se supone que la víctima comenzó a girar a la derecha hacia la rampa.

La foto 2 ilustra el aparcamiento, el depósito y la rampa, y otros edificios de la cooperativa. Las líneas de la foto se aproximan al recorrido del montacargas el día del incidente. Una "X" marca la ubicación aproximada del montacargas que se volcó. Fotografía cortesía del Departamento de Trabajo y Desarrollo de la Fuerza Laboral de Tennessee, División de Seguridad y Salud Ocupacional.
