# Electrical Contact Sets Off Fireball – Spanish

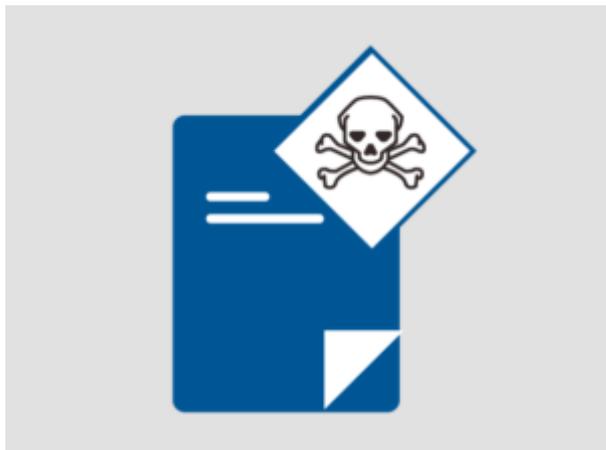
Un pintor viajero murió de quemaduras térmicas masivas causadas cuando un contacto eléctrico provocó una explosión de material impermeable volátil.

El pintor y un compañero de trabajo estaban en la cesta de un elevador de personas, diseñado para levantar a los trabajadores para hacer tareas en lugares alejados del suelo. El elevador estaba cerrado por una barandilla metálica. Los trabajadores aplicaban un líquido inflamable impermeabilizante en el techo de un edificio. Ambos usaban rodillos y alargadores.

La cesta del elevador que contenía a los trabajadores entró en contacto con una instalación eléctrica no vigilada y energizada. El pintor se aferraba a un poste de aluminio que tocaba tanto la barandilla de la cesta como una parte metálica del techo, completando un cortocircuito a tierra. Se desplomó hasta el suelo de la cesta del elevador. El material impermeable de la cesta del elevador se convirtió en una bola de fuego. Su compañero saltó a través del fuego desde el ascensor hasta el techo. El pintor murió en la escena; su compañero sobrevivió con severas quemaduras.

No se contactó con la compañía eléctrica para una evaluación de seguridad del lugar antes de realizar este trabajo. Los trabajadores habían atado una tabla de madera con una cuerda de nylon al borde exterior de la cesta del elevador, pensando que les daría alguna protección contra las descargas eléctricas. Este dispositivo improvisado no funcionó. Hable con la compañía de electricidad sobre los riesgos antes de realizar este trabajo. Conozca los peligros y cómo protegerse.
